**Förslag till underhållsplan  
Brf Sleipner 16  
Upplandsgatan 79  
2021-2034**

Upprättad 2020-10-21 ver 02

Okulär besiktning utfördes 151012 av Peo Danielsson samt 201021 av Ingemar Hammargård POS Fastighetsvård AB.

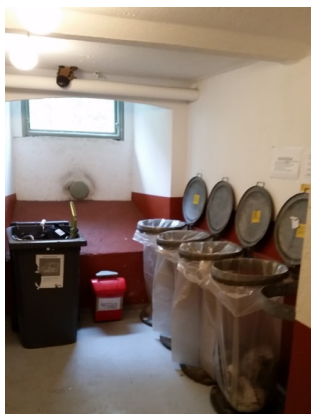
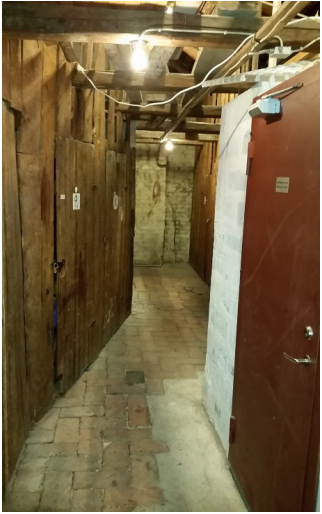
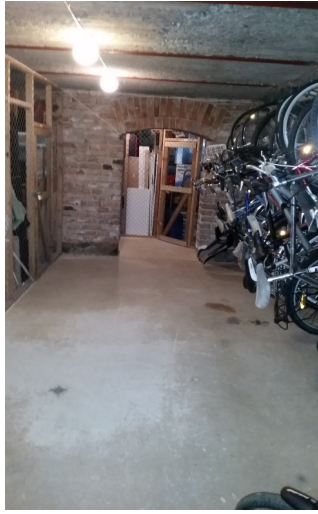
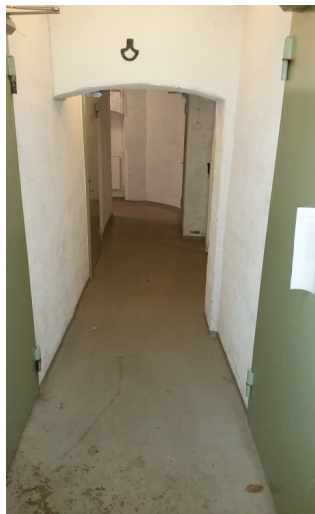
## 1. Allmänna utrymmen detaljerad underhållsplanering

Tvättstuga med klinkersgolv, kaklade och målade väggar från 2019.

Tvättmaskiner, torktumlare och torkskåp från 2019 (årlig DoU-avtal). Teknisk livslängd 10-15 år. En mangel av äldre modell.

Föreningslokal i gott skick, men något slitna ytskikt.

Förrådsutrymmen med trädörrar eller nät. Något slitna ytskikt.

Övriga allmänna utrymmen något slitna men tekniskt utan anmärkning

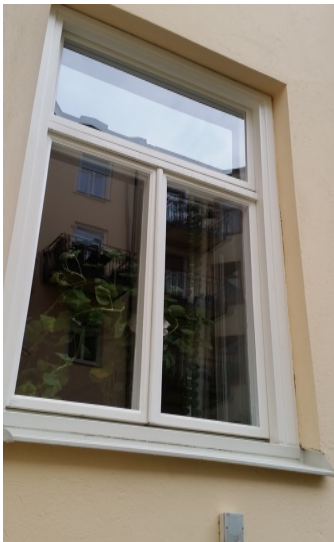
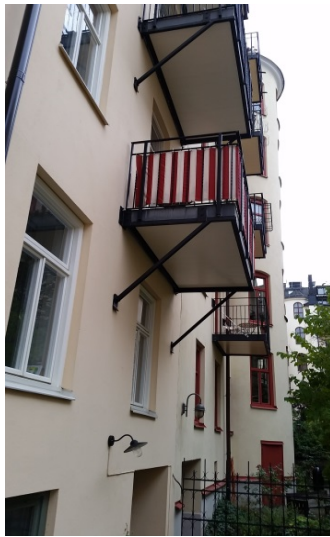
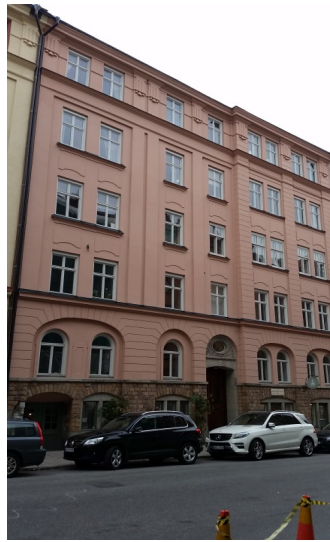
## 2. Fasader detaljerad underhållsplanering

Fönster renoverade 2010 (sydväsfönster i gat- och gårdshus) samt 2013 (nordostfönster i gat- och gårdshus). Ny åtgärd ca 2026/2029.

Fasad renoverad 2012. Livslängd 30-40 år.

Balkonger byggda 1998 och 2006. Livslängd 30-40 år.

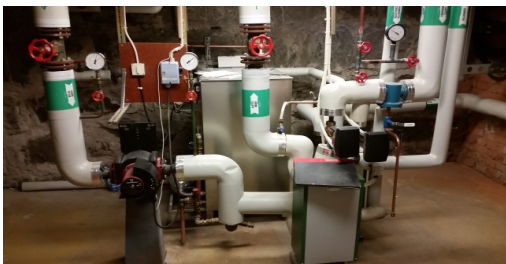
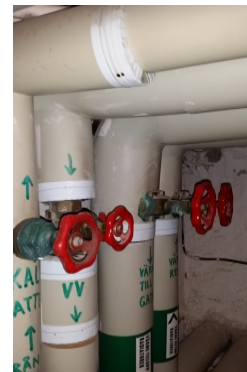
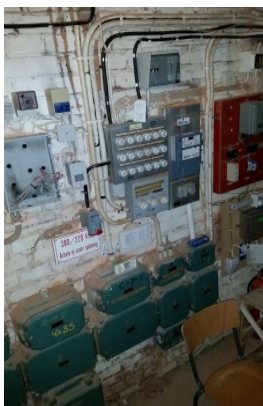
Stamventiler i huvudsak i gott skick. Några har tecken på ärgning vilket tyder på mindre läckage. Bör bytas inom 5 år.

El-centraler utbytt 2018. Elservis troligen från elstambytet 1979. Livslängden är lång, upp mot 50 år men kan bytas ut i ett led att förbättra fastighetens standard/driftsäkerhet.

Brandvarnare och brandsläckare är installerade. Skyltning finns. Inga lösa föremål i trapphus, vinds- och källargångar.

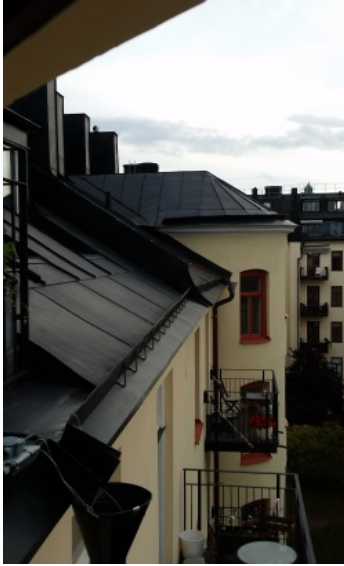
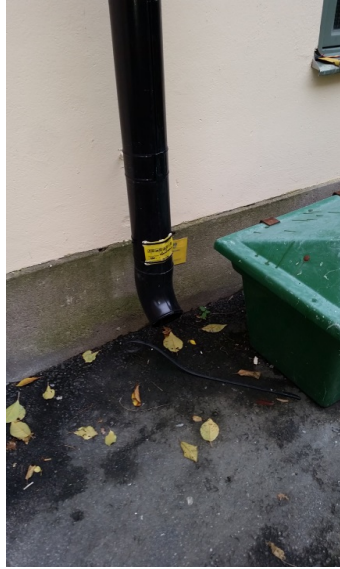
### 5.Tak detaljerad underhållsplanering

Plåttak utbytt 2012-2013. Reparation av skador samt bättringsmålning var 5:e år förlänger livsländan.

Stuprör bytta i samband med takrenovering 2012-2013.

Elslingor förhindrar isbildning i stuprör. Slingorna bör besiktas/servas minst vartannat år.

Taksäkerheten kompletterades 2019

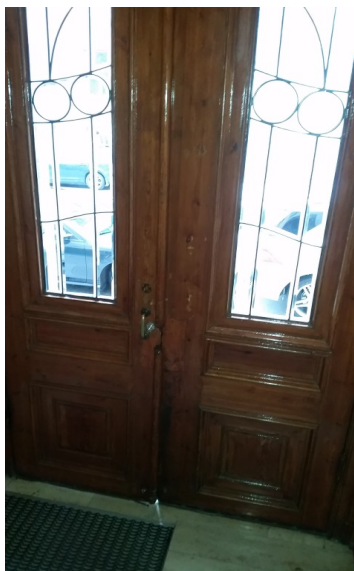
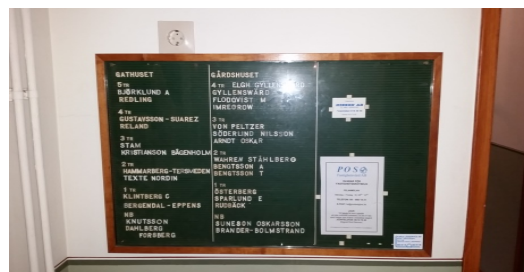
## 6. Trapphus detaljerad underhållsplanering

Trapphus renoverat 2004 och är i gott skick även om sprickbildning i takputs börjar synas här och där.

Golv renoverade 2003.

Entréportar renoverade 2013
